Advies inzake de herinrichting van de Middelweg MDT (zuidoost)

Maart 2016

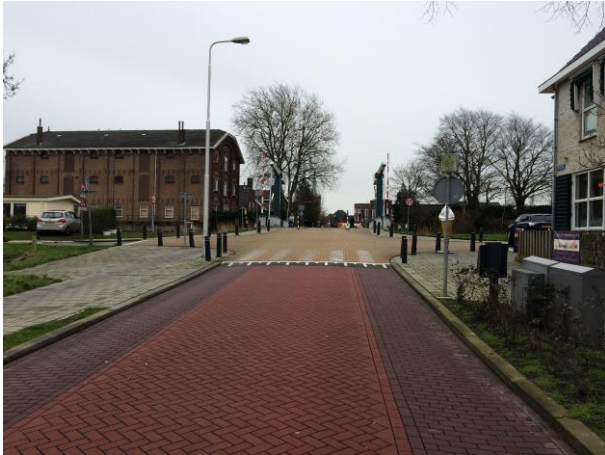
Figuur 1 Brug vanaf de Middelweg - zelfde breedte

Ons voorstel is om de oppervlakte van de brug identiek in te richten als de Middelweg tussen de Stevensstraat en de brug: als op dat gedeelte suggestiestroken worden gerealiseerd, dan moet dat ook op de brug gebeuren. Met andere woorden: de weggebruikers moeten het idee hebben dat ze gewoon over de Middelweg doorrijden en niet dat ze over een brug rijden.

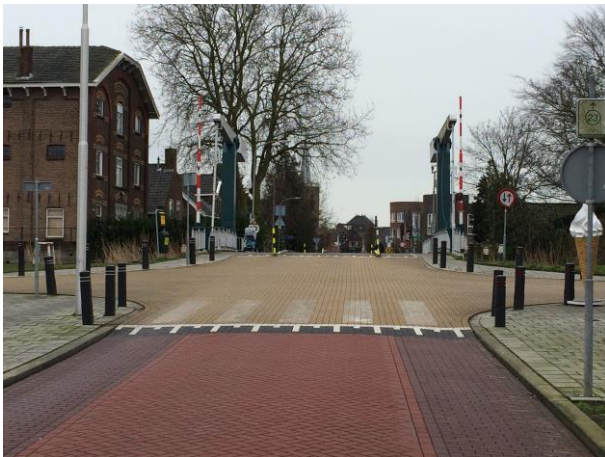
Figuur 2 Brug vanaf de Middelweg

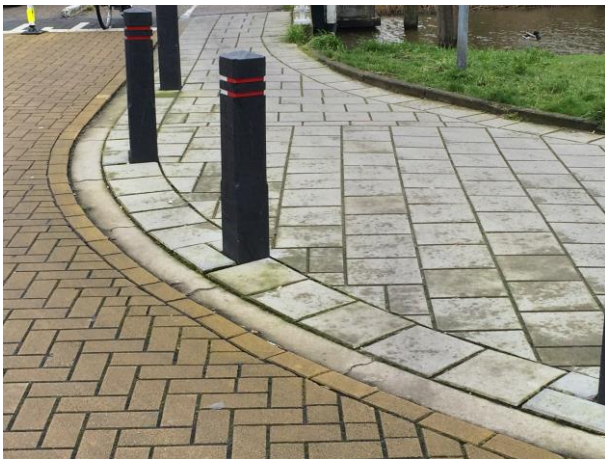
De brug is voorzien van versmallingen, voornamelijk met het doel (brom)fietsers een eigen ruimte te geven. Deze versmalling zijn er de oorzaak van, dat (brom)fietsers *juist* in de verdrukking komen: als 2 auto elkaar naderen bij de brug, zal 1 van de 2 auto's de andere voorrang moeten verlenen. Daartoe moet de bestuurder zijn voertuig uiterst rechts opstellen, omdat anders onvoldoende ruimte is om de tegenligger te laten passeren. Bij het uiterst rechts opstellen wordt de fietsstrook geblokkeerd, waardoor (brom)fietsers de stilstaande auto('s) niet kunnen passeren. In voorkomende gevallen worden (brom)fietsers zelfs de stoep op gedrukt door automobilisten die plotseling en vaak zonder uit te kijken naar rechts sturen (zie Figuur 3).

Figuur 3 Opletten dat fietsers niet gemakkelijk voetpad op kunnen rijden

Om deze aanpassing te realiseren moet nader worden gekeken naar de positie van de voetganger en de (brom)fietsers. De voetganger moet, in ieder geval aan de zuidelijke kant van de brug, gebruik kunnen blijven maken van het voetpad. Het moet dan ook voorkomen worden, dat fietsers dit voetpad gaan gebruiken.

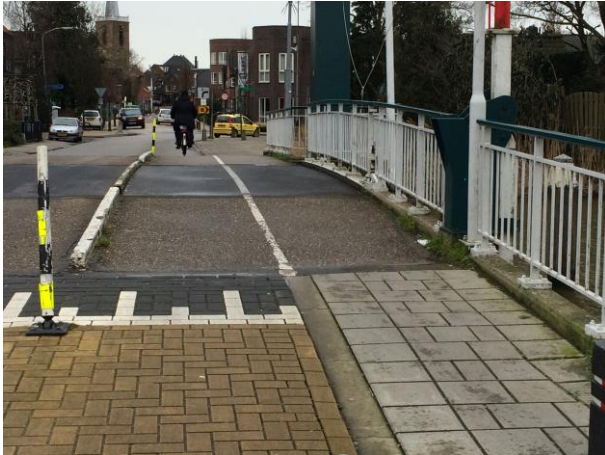
Figuur 4 Fysieke afscheiding nodig tussen rijbaan en voetpad

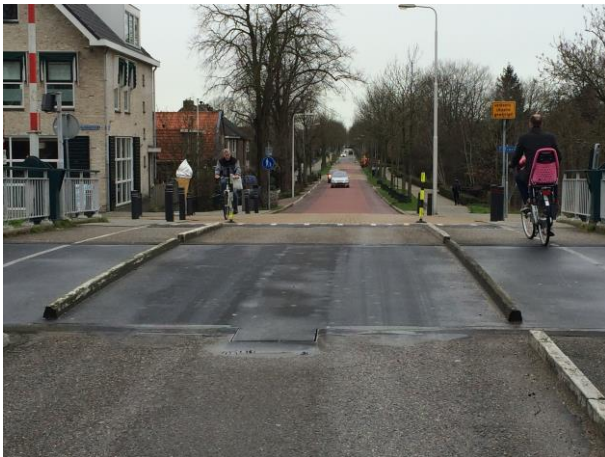
Figuur 5 Verhogingen moeten verdwijnen, gehele rijbaan openstellen

Dat betekent, dat de (overigens gevaarlijke) paaltjes en afscheidingen tussen de rijbaan op de brug en de fietsstroken moeten worden verwijderd en dat met markering het wegdek moet worden aangepast.

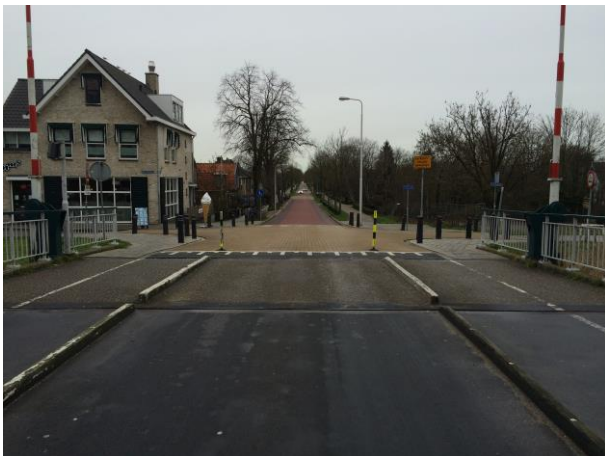
De brug is momenteel ingedeeld met 2 voetpaden aan beide zijden, daarnaast 2 fietsstroken en daar tussenin 1 rijbaan voor het gemotoriseerd verkeer (zie Figuur 6). Deze indeling lijkt veilig, maar is het geenszins. Daarnaast veroorzaakt de versmalling dagelijks stagnatie in de doorstroming van het verkeer, zowel dorp uit als dorp in.

Figuur 6 Breedte rijbaan brug t.o.v. breedte Middelweg

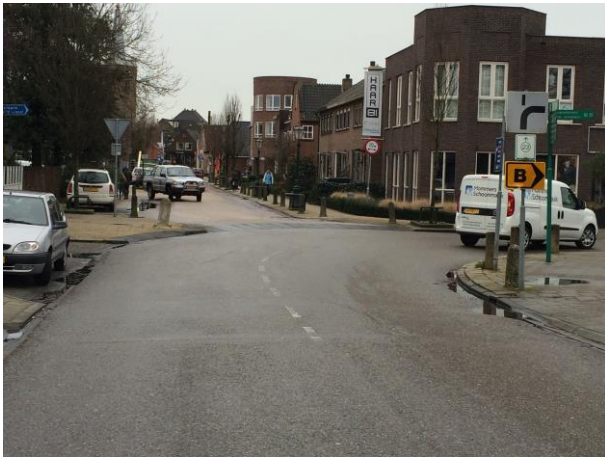
Het huidige kruispunt heeft ons nooit een veilig gevoel gegeven. Daarbij krijgt de Middelweg een dorpser karakter, waardoor de snelheden lager zullen liggen dan voorheen en automobilisten meer rekening zullen (moeten) houden met (brom)fietsers op de weg.

Hiermee zullen enkele ernstig onveilige situaties verdwijnen, zoals de fietser(tje)s die zich midden op de weg moeten opstellen om de Kerklaan in te rijden, terwijl bussen en vrachtwagens, komend vanaf de Koning Julianastraat, de toch al krappe bocht moeten nemen. Ook de uitritconstructie van de Kerklaan veroorzaakt bij menig weggebruiker verwarring.

Figuur 7 Kruising Middelweg, Kerklaan, Koningin Julianastraat

Ons advies is om het kruispunt gelijkwaardig in te richten, zoals in een 30 km-zone gebruikelijk is. Voor correcte, uniforme inrichting verwijzen we u uiteraard naar het LIOR (dus verhoogd platform, in gele klinkers uitgevoerd).

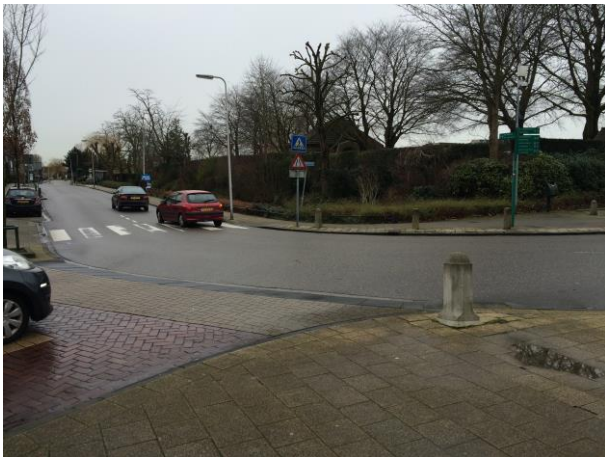
Figuur 8 Kruispunt vervangen door gelijkwaardige kruising op plateau

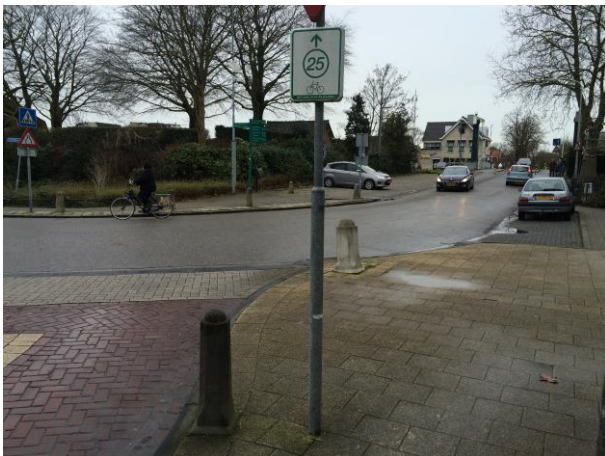
Figuur 9 Uitritconstructie komt te vervallen
