Situatie Europalaan/Schielandweg

VVN afd. Nieuwerkerk ad IJssel

Datum: 09-apr-2008

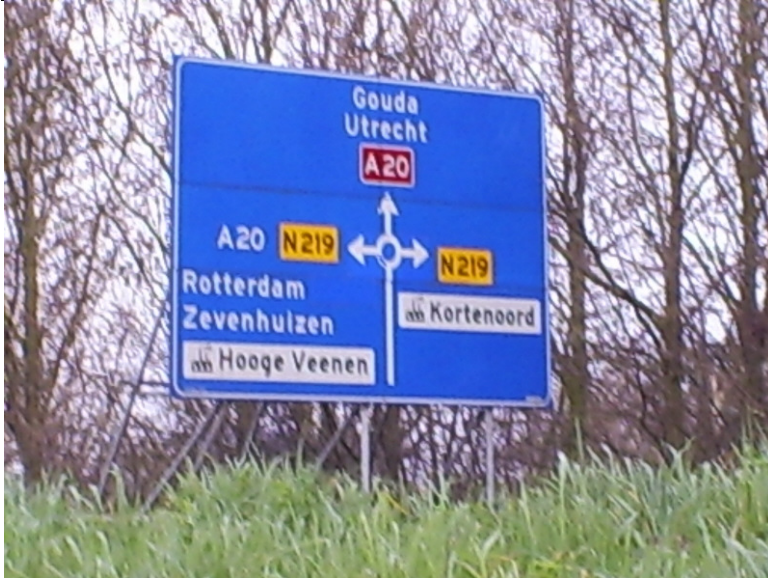
Figuur 1 Richtingaanduiding staat voldoende ver voor de rotonde

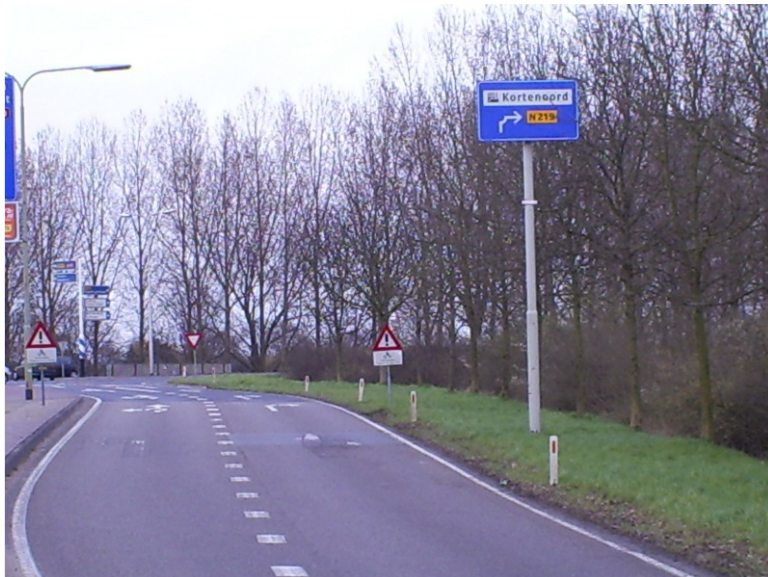
- 1) De voorsorteerborden staan op een punt, waar bestuurders al voorgesorteerd zouden moeten zijn;
- 2) De voorsorteerborden hangen op circa 5 meter hoogte. Het merendeel van de passerende bestuurders ziet deze borden niet;
- 3) De belijning is onlogisch: als een bestuurder zijn weg rechtdoor wil vervolgen moet deze hiervoor een manoeuvre maken

- Dat de voorsorteerborden te hoog hangen om (tijdig) te worden opgemerkt;
- Dat de voorsorteerborden te dicht bij de rotonde staan, waardoor bestuurders te laat of verkeerd zullen voorsorteren;
- Dat de belijning onlogisch is, waarvan onveilige manoeuvres het gevolg zijn;

Figuur 2 Voorsorteerbord staat te hoog en te laat

- de betreffende borden te plaatsen vóór de locatie waar de voorsorteevakken zich scheiden.
- de betreffende borden op een zichtbare hoogte te plaatsen
- de belijning aan te passen, zodat rechtdoorgaande bestuurders niet naar een ander voorsorteevak hoeven te manoeuvreren.

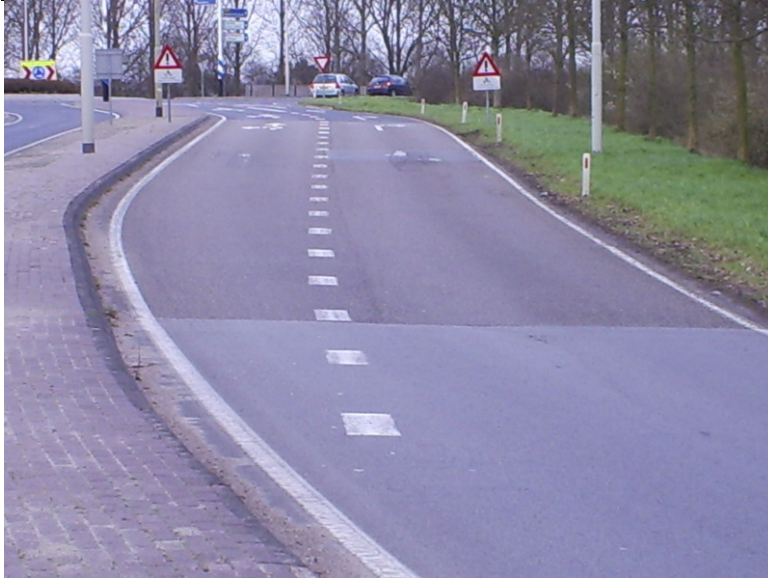
Juist de combinatie van de onlogische belijning met de onjuist geplaatste voorsorteerborden veroorzaakt onveilige situaties.

Figuur 3 Huidige belijning
